# Holcim- Report

Eine Skandal-Recherche  
von Greenpeace Schweiz

Titel: Holcim-Report: Eine Skandal-Recherche von Greenpeace Schweiz

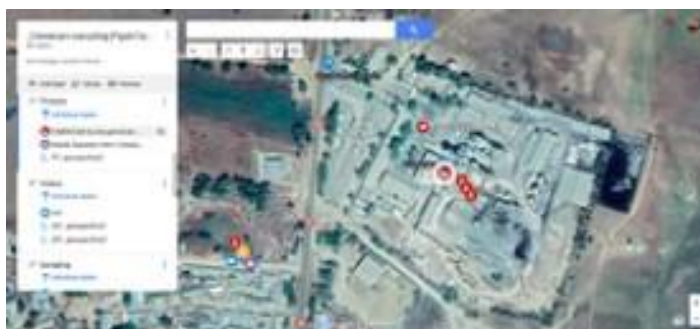
Die Zementfabrik der LafargeHolcim-Tochter Cimencam in Figuil, Nordkamerun. Die interaktive Karte zeigt Fabrik, Probenahme-Standorte, Interviews, Bilder etc. (Greenpeace 2020)<sup>44</sup>.

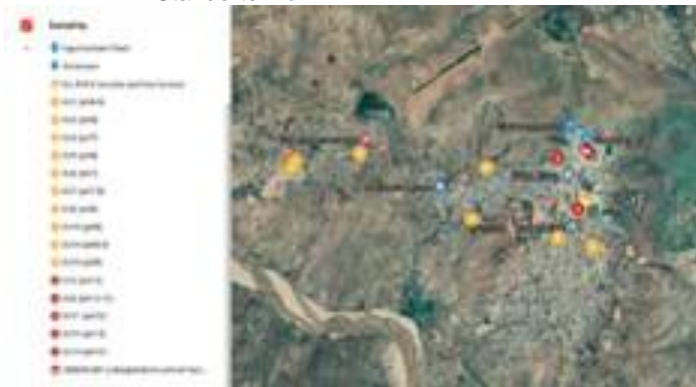
Interaktive Karte mit Übersicht über Standorte der Probenahmen und Interviews mit Fotos/Videos und weiteren Informationen (Greenpeace 2020)<sup>59</sup>.

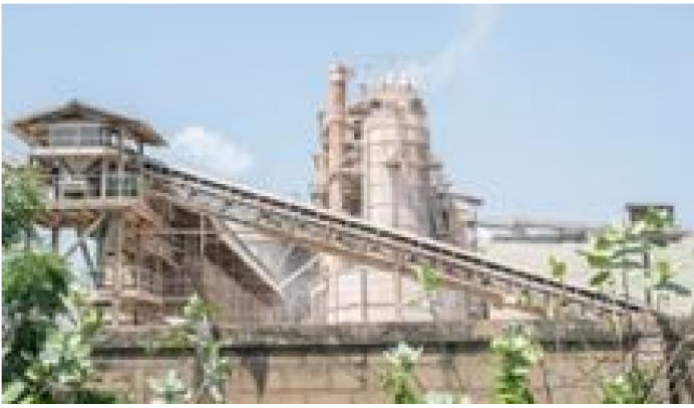
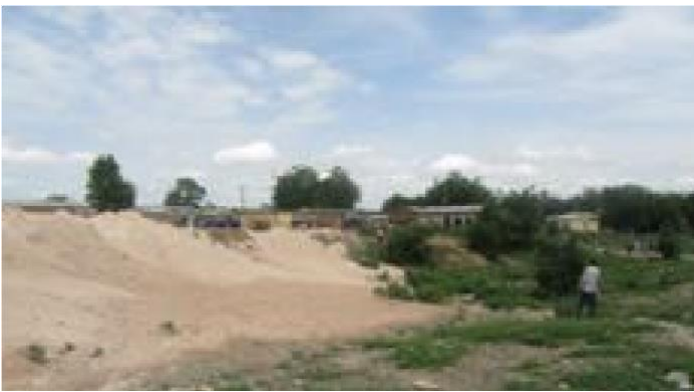
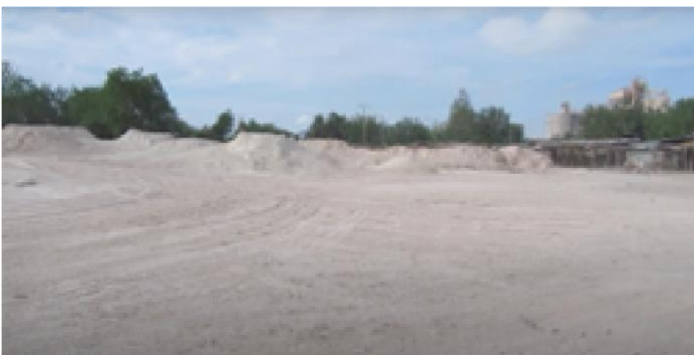
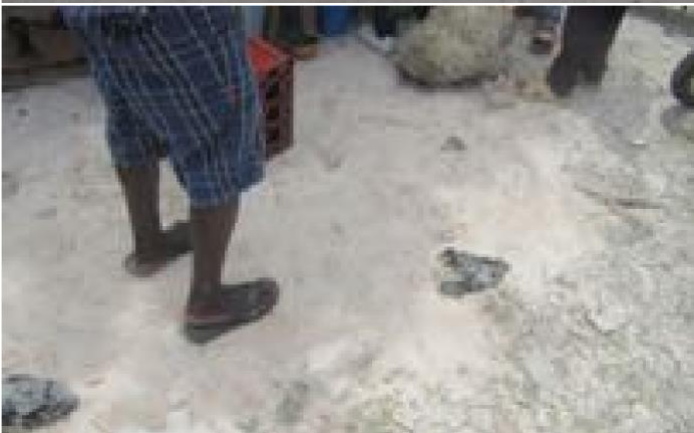
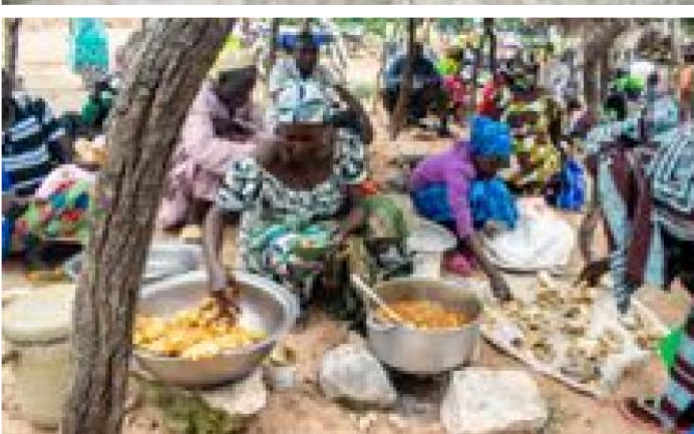
Nachfolgend eine Auswahl an Fotos und Videos (Download in hoher Auflösung via angegebene Links)<sup>60</sup>.

60 Dust deposits on public market area: [http://act.gp/LafargeHolcim\\_Kamerun\\_Staubablagerungen\\_Video](http://act.gp/LafargeHolcim_Kamerun_Staubablagerungen_Video) (Video) und [http://act.gp/LafargeHolcim\\_Kamerun\\_PictureFolder](http://act.gp/LafargeHolcim_Kamerun_PictureFolder) (Fotos) [Zugriff 14.9.2020]

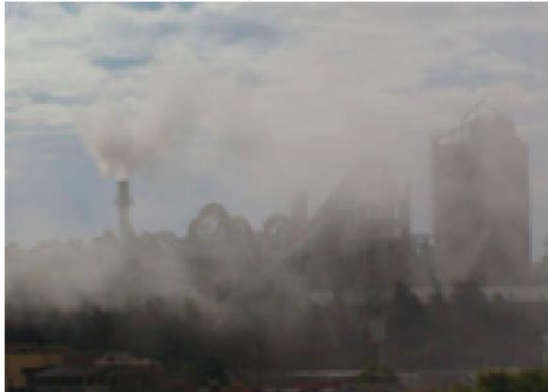
Holcim-Werk in Barroso, 19.8.2009 (Foto: ODESC 2009)<sup>73</sup>.

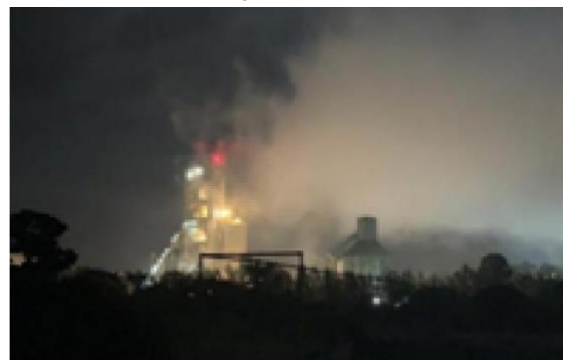
LafargeHolcim-Werk in Barroso, 20.3.2019 (Screenshot: Barroso EM DIA 2019)<sup>84</sup>.

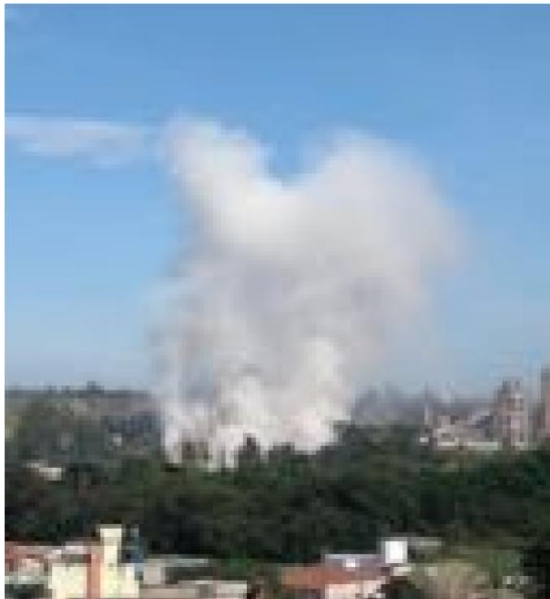
LafargeHolcim-Werk in Barroso, 2.2.2020: Das Bild zeigt eine starke Rauchentwicklung mit Staubemissionen (Foto: [ODESC via Facebook 2020](#)).<sup>85</sup>

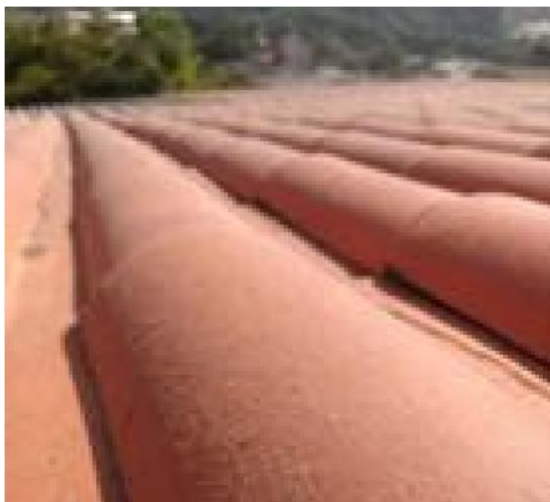
LafargeHolcim-Werk in Barroso, 2.2.2020: Das Bild zeigt weiträumige Staubemissionen, die Dächer in der Umgebung der Zementfabrik mit Staubpartikeln bedecken (Foto: [ODESC via Facebook 2020](#)).<sup>86</sup>

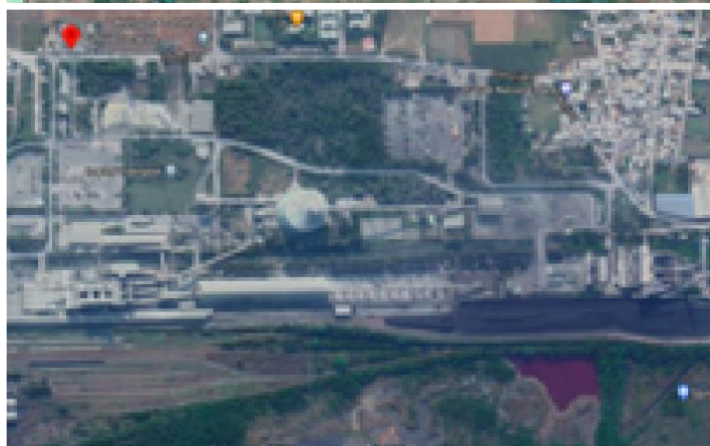
Das Zementwerk der Ambuja Cement SA in Daburji Village, Distrikt Ropar, Punjab, Nordindien<sup>3</sup>.

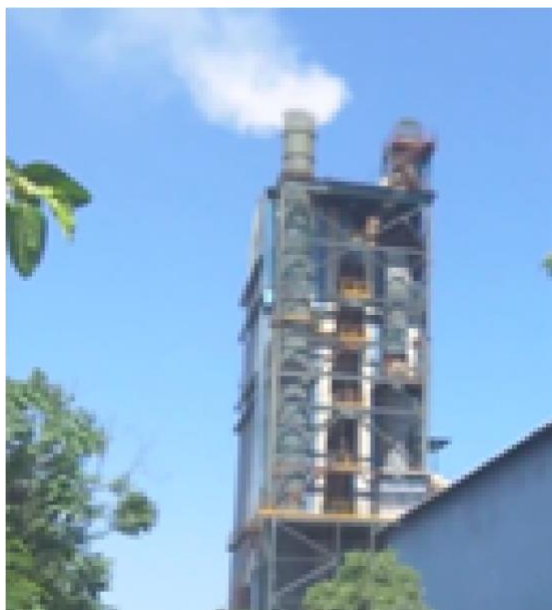
- Obwohl für das Punjab Pollution Control Board die Ambuja-Cement-Trocknungsanlage offiziell gar nicht existiert, mahnte dieselbe Umweltbehörde die Ambuja Cement am 11.3.2020 an, bei ihren Tätigkeiten in Ropar gängige Emissionskontroll-Vorrichtungen zu unterhalten, damit die Kaminschlot-Emissionsstandards nicht überschritten werden (per RTI öffentlich gemachtes Schreiben vom 3.6.2020<sup>118</sup>).
- Die entsprechende Behörde gab im Schreiben vom 3.6.2020 also indirekt zu, dass in Ropar eine Flugaschen-Trocknungsanlage existiert – und auch, dass ihr Betrieb grosse Umweltprobleme verursacht («The picture

attached below clearly shows the amount of fugitive emissions being generated from the drier section of the industry» und «Lots of dust spreading in the ambient air is happening in and around the industry and it has failed to contain the same»<sup>119</sup>).

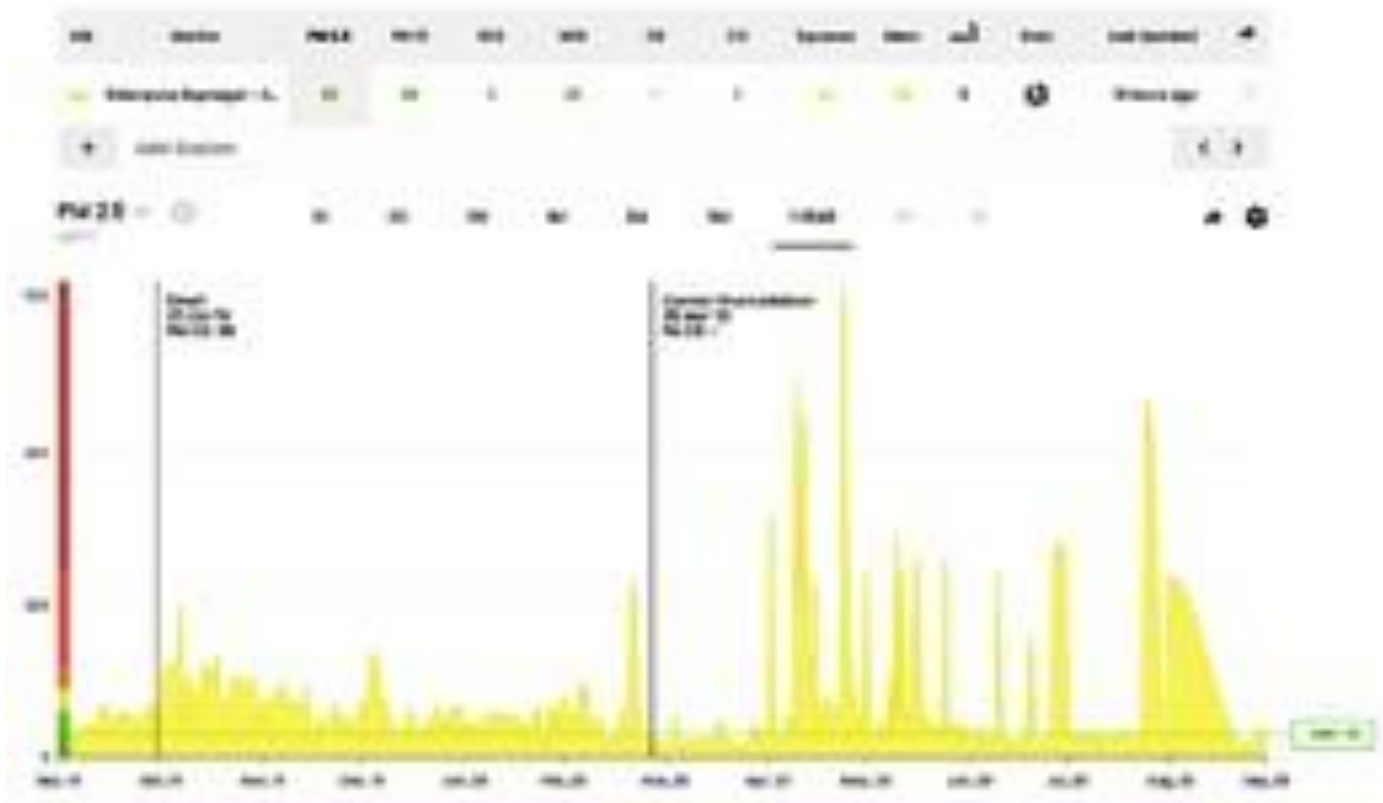
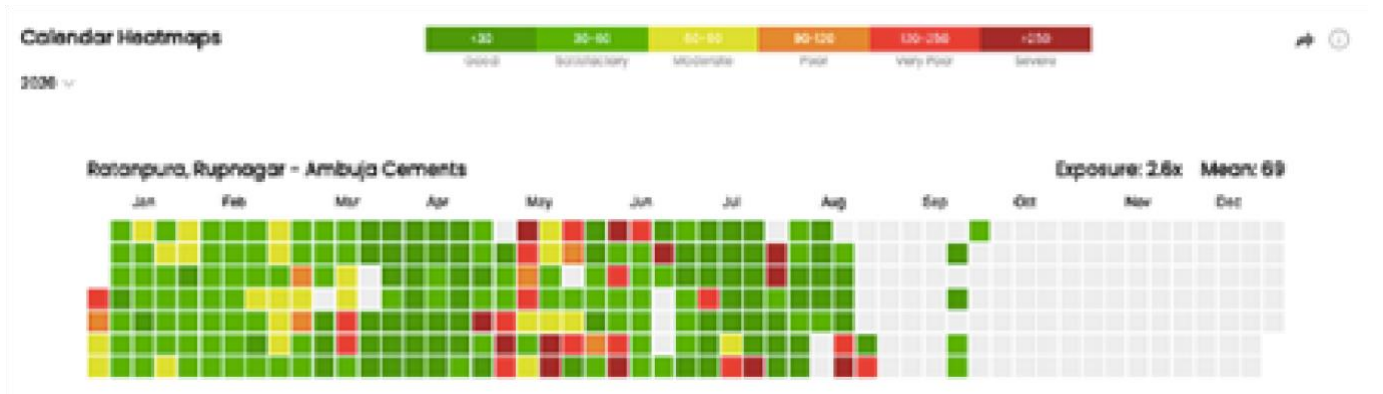
Monitoring-Daten zur Luftqualität um das Ambuja-Cement-Werk weisen immer wieder Grenzwertüberschreitungen für Luftschadstoffe wie  $PM_{2.5}$  auf (Blue Sky Analytics 2020)<sup>123</sup>.

ten Lockdowns ab 25. März 2020 verbessert hat – aber auch, wie sich die Lage danach noch mehr verschlechterte<sup>133</sup>: Sowohl für  $PM_{10}$  (mit  $\varnothing 92 \mu g/m^3$ ) als auch für  $PM_{2.5}$  (mit  $\varnothing 69 \mu g/m^3$ ) liegen die aktuellen Jahresmittelwerte trotz Lockdown-Pause knapp um das Fünffache bzw. Siebenfache über den Luftqualitäts-Richtlinien der WHO<sup>134</sup>. Auch die Immissionsgrenzwerte der Schweizer Luftreinhalteverordnung LRV wären im selben

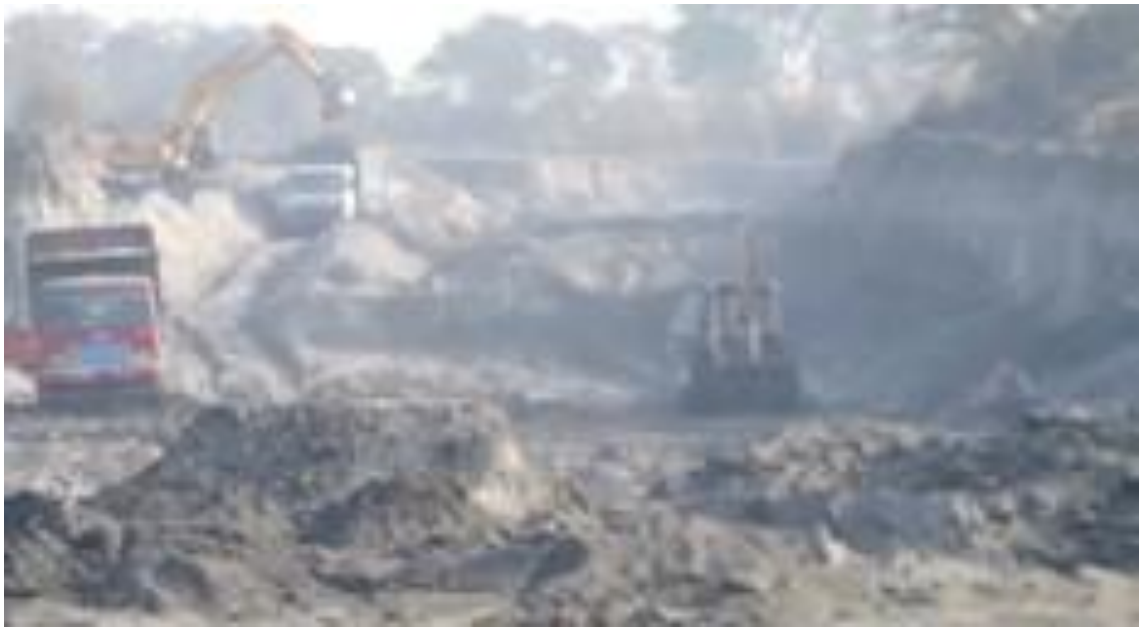
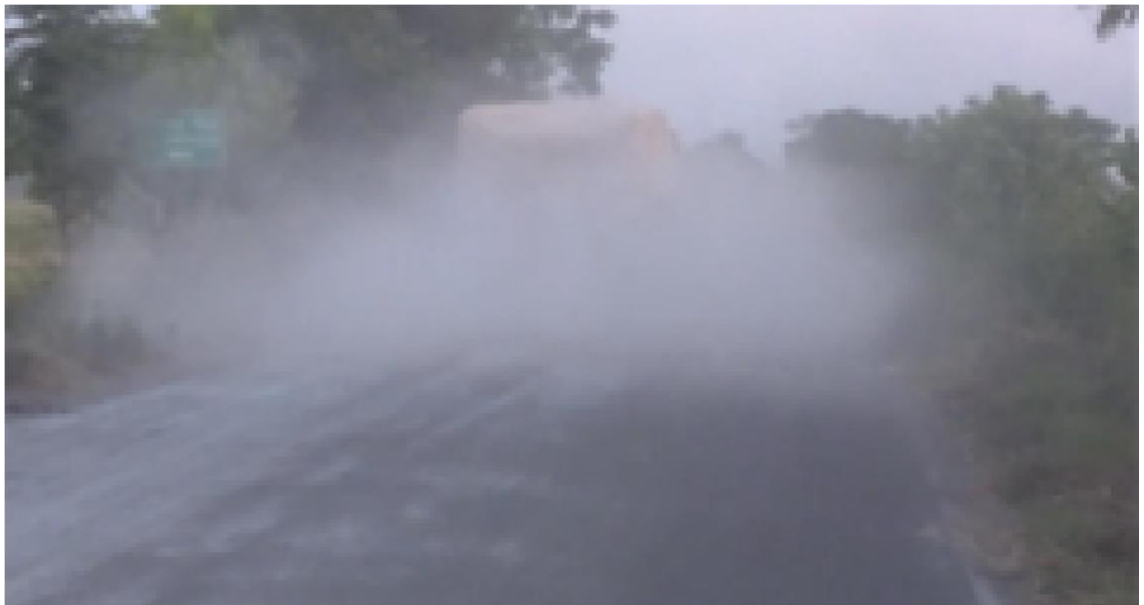
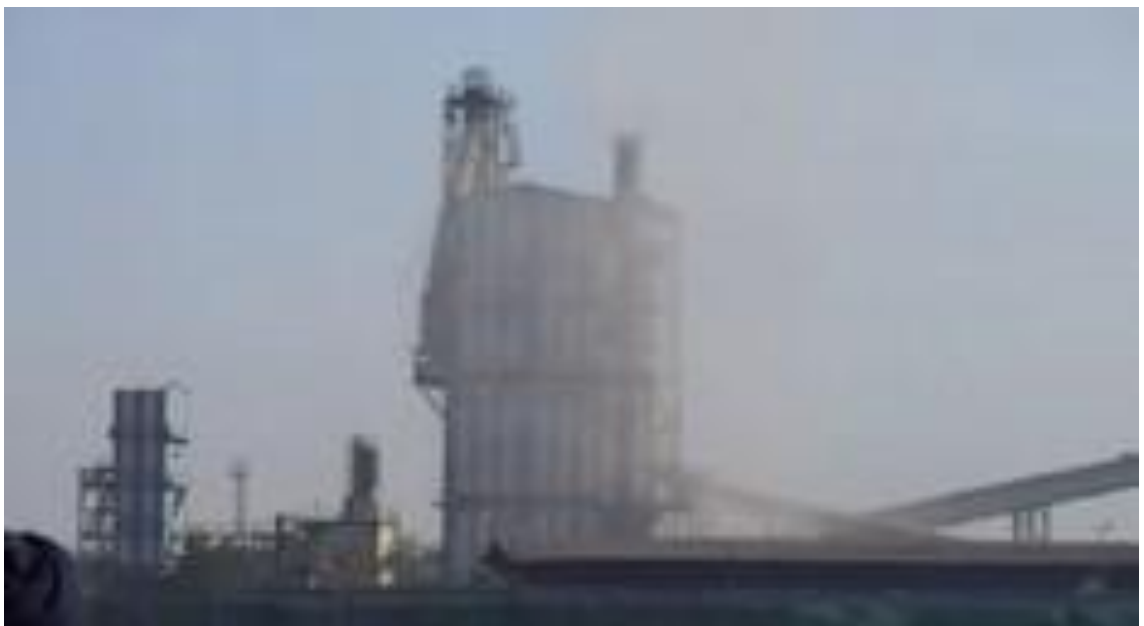
WhatsApp-Bilder und -Videosequenzen, die den Abbau und den Transport von Flugasche zur Zementherstellung dokumentieren. Die in einer Grube deponierte Flugasche stammt ursprünglich aus einem Kohlekraftwerk und wird von Ambuja Cement offenbar illegal abgebaut und unsachgemäß ins Zementwerk transportiert. Die Flugasche wird dort in einem unbewilligten Trockner thermisch behandelt und im Mahlwerk zusammen mit Klinker zum fertigen Zement vermahlen, was ebenfalls zu starken Emissionen führt (Rajinder Singh, 2020).<sup>24</sup>

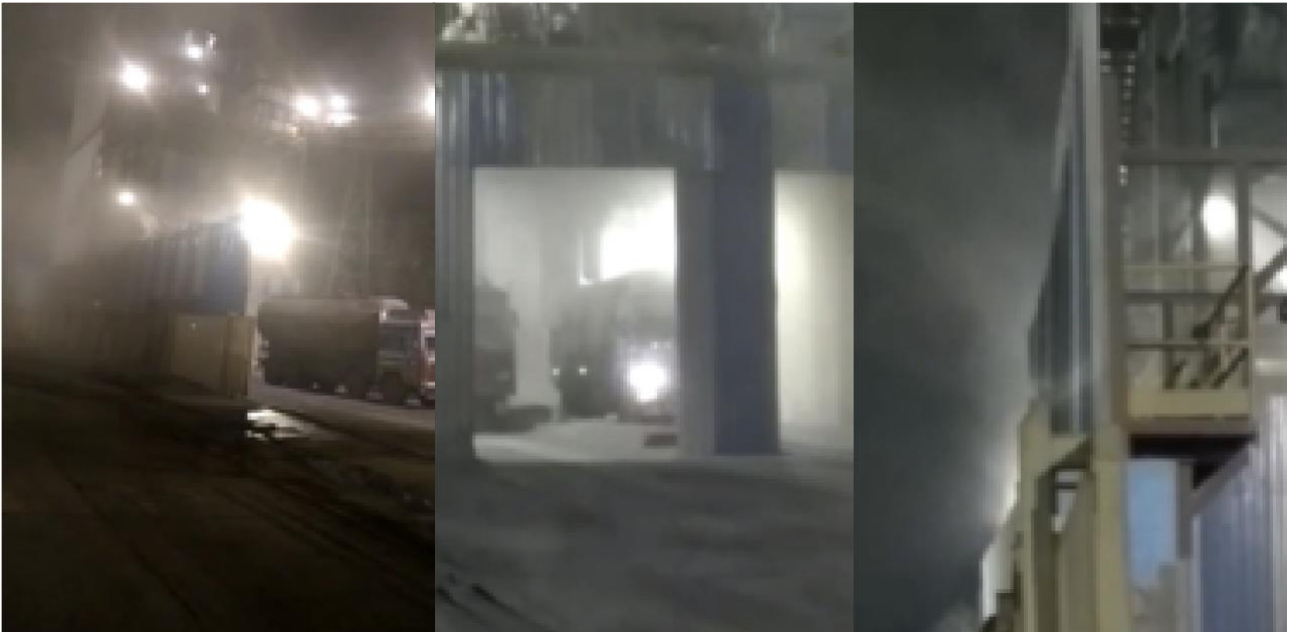
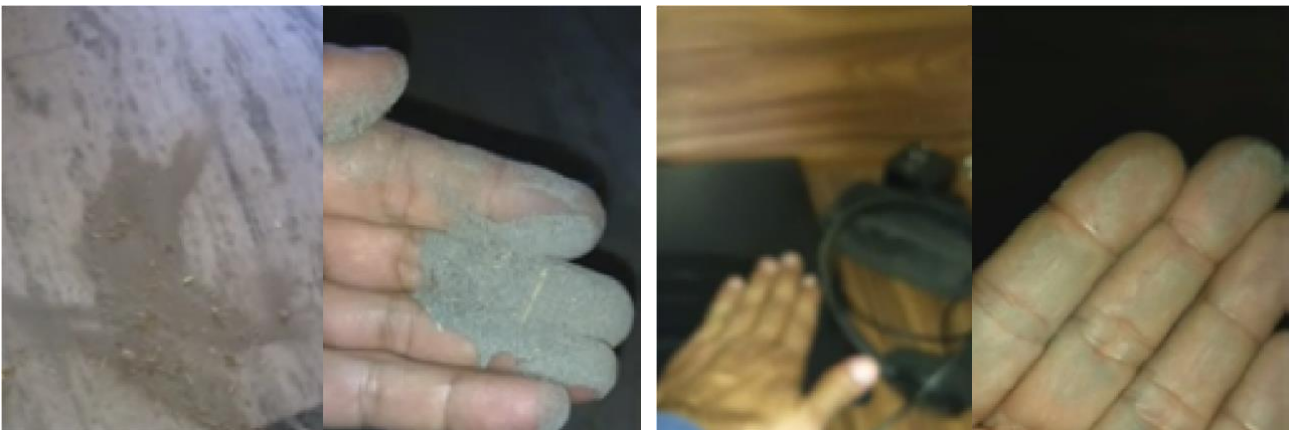
WhatsApp-Bilder und -Videosequenzen, die auf starke Staub-, Klinker- und Flugaschen-Emissionen hinweisen. Diese erfolgen beim Umschlagen, Transportieren oder Verarbeiten im Werk – häufig auch nachts (Rajinder Singh, 2020).<sup>25</sup>
