Forschungsvorhaben EULV24

Schadstoffemissionen während des An-/Abfahrens (groß)technischer thermischer Anlagen

Abschlussbericht zum 31.01.2008

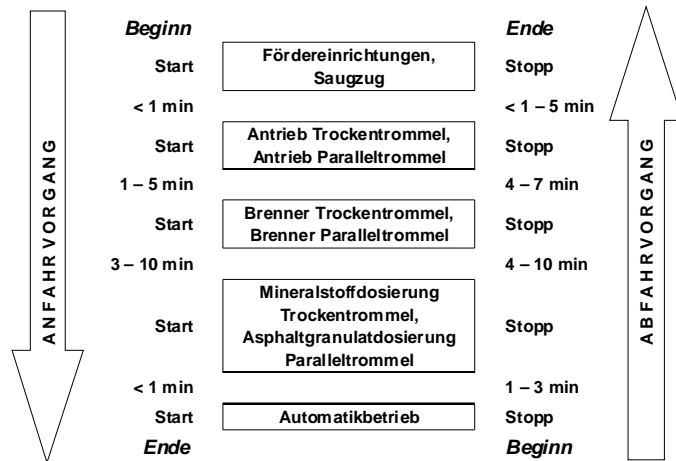
Abb. 2: Verallgemeinertes Ablaufschema von An- und Abfahrvorgängen an Asphaltemischanlagen

Eine Asphaltmischanlage wird i. d. R. zu Beginn jedes Produktionstages morgens aus dem Kaltzustand angefahren und zu Betriebsschluss wieder außer Betrieb genommen; dazwischen läuft sie abhängig von der Nachfrage in Voll- oder Teillast und/oder im Stand-by-Betrieb. Mit Start eines Anfahrvorgangs aus dem kalten Anlagenstillstand gehen nacheinander die Fördereinrichtungen für das Mineralgestein und der Saugzug in Betrieb. Wenige Minuten nach dem Einschalten des Trocken- und Paralleltrommelantriebs erfolgt die Zündung beider Brenner. Nach Erreichen der für das jeweilige zu erzeugende Produkt erforderlichen Mindesttemperaturen in den Trommeln schließt sich die Inbetriebnahme der Rohstoffdosierung in die Trommeln und des Mischers an. Ab diesem Zeitpunkt läuft die Anlage chargenweise im Automatikbetrieb. In umgekehrter Reihenfolge geht der Abfahrvorgang vonstatten. Die Abb. 2 zeigt das vereinfachte Ablaufschema eines An- und Abfahrvorgangs, wobei sowohl

zwischen den als auch an jeder einzelnen Anlage teils deutliche Unterschiede in der Abfolge der In-/Außerbetriebnahme von Anlagenkomponenten auftreten können.

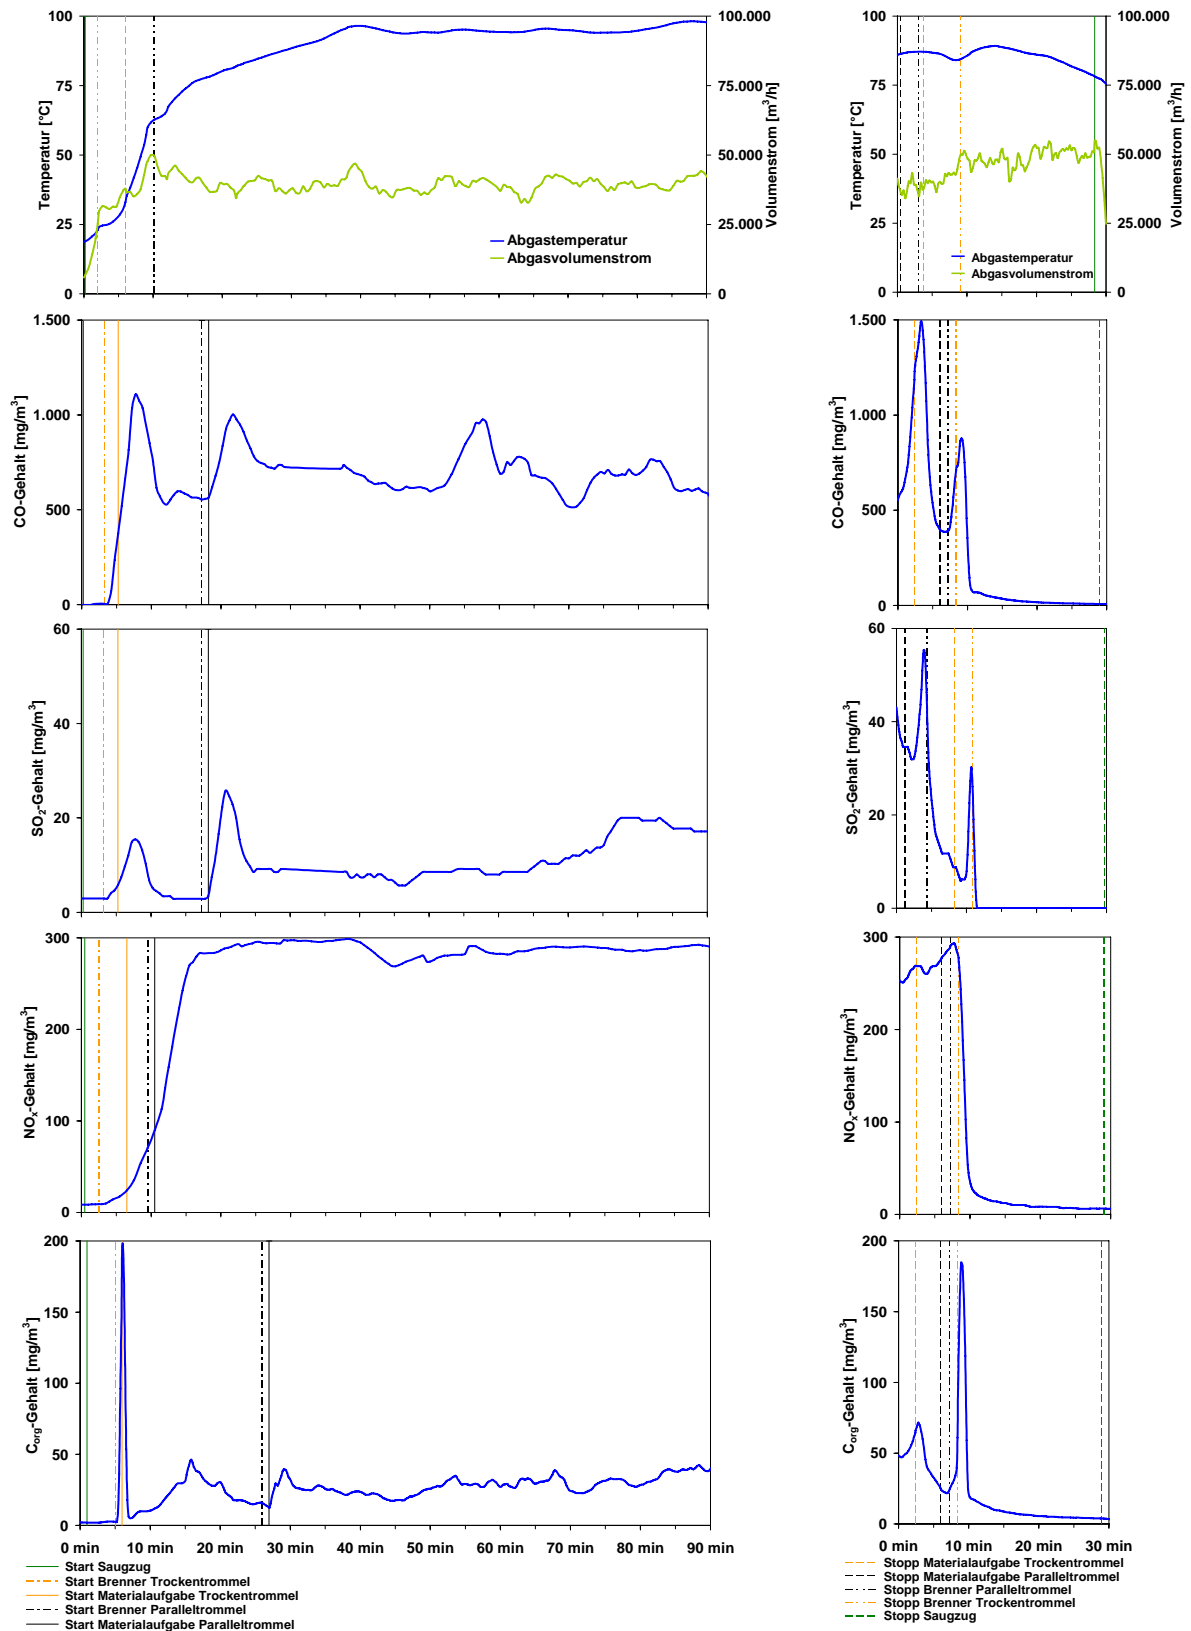
Abb. 3: Halbquantitative Verläufe von Abgastemperatur und -volumenstrom sowie der Abgasgehalte an Kohlenstoffmonoxid, Schwefeldioxid, Stickstoffoxiden und organischem Gesamtkohlenstoff während des An- (links) und Abfahrens (rechts) von 3 Asphaltmischanlagen (pro Anlage je zwei durchgeführte Messungen)

Abgastemperatur. An der Anlage 1 betrug die Abgastemperatur zu Beginn der beiden untersuchten Abfahrvorgänge 94 °C bzw. 101°C. Bis zum Abschalten des Saugzugs sank sie jeweils auf ca. 85 °C. Bei der Anlage 2 fiel die Abgastemperatur während des Abfahrens I langsam und linear von 89 °C auf 67 °C und während des Abfahrens II von anfänglich 126 °C (Überlastbetrieb mit Materialüberhitzung!) auf 68 °C. An der Anlage 3 war jeweils ein temporärer Temperaturanstieg nach den Materialaufgabestopps signifikant. Erst nach dem Abschalten des Mehrstoffbrenners sank die Abgastemperatur auf durchschnittlich 75 °C.

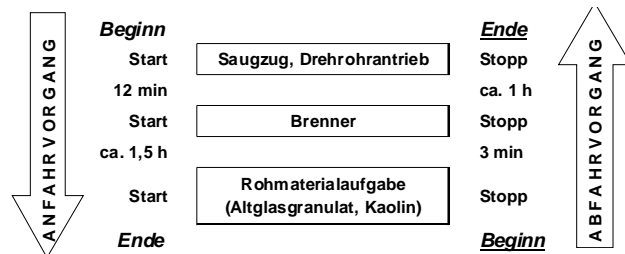
Abb. 6: Ablaufschema des An- und Abfahrvorgangs der Glasschäumenanlage

Die untersuchte Glasschäumenanlage wird i. d. R. am Ende jeder Woche, im Sommer meist alle zwei Wochen heruntergefahren und zu Anfang der darauf folgenden Woche wieder in Betrieb genommen. Mit Beginn eines Anfahrvorgangs werden der Saugzug und der Drehrohrantrieb gestartet, vgl. Abb. 6. Kurze Zeit danach zündet der Erdgasbrenner. Nach Erreichen einer Ofentemperatur von rd. 800 °C beginnt die Rohmaterialaufgabe am Drehrohreinlauf. In umgekehrter Reihenfolge geht der Abfahrvorgang vonstatten.

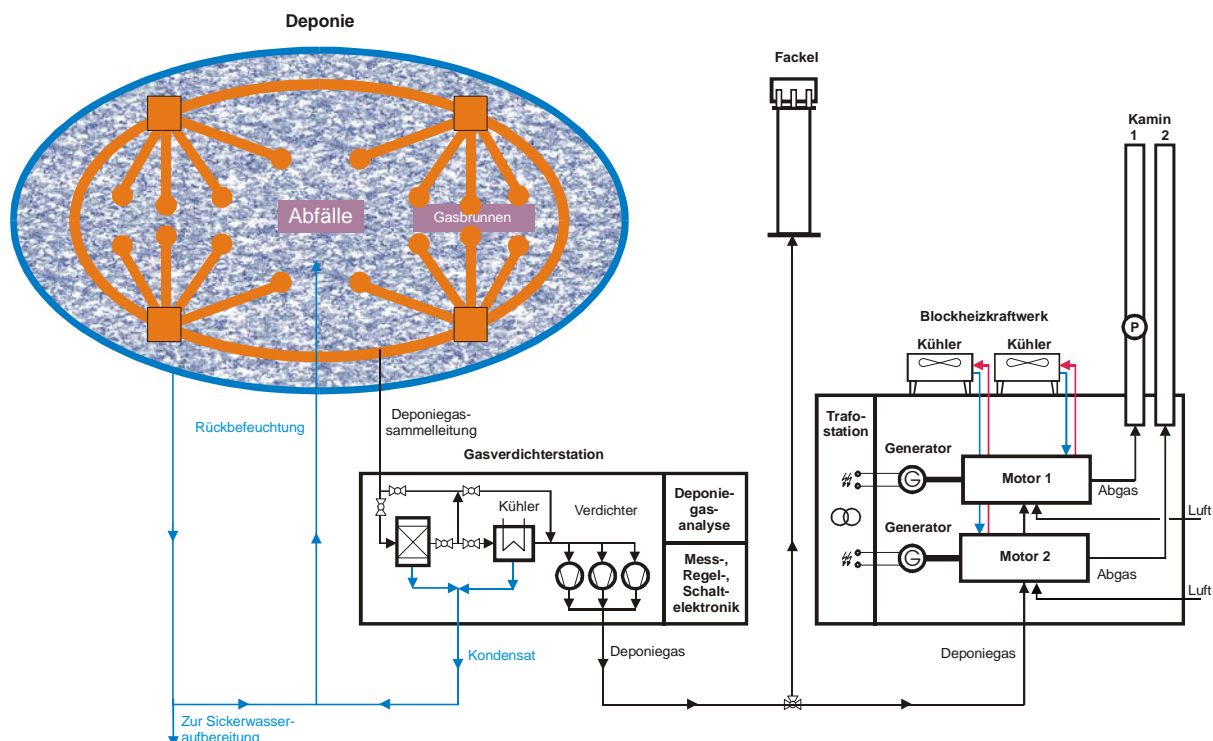
Abb. 18: Deponiegasverstromungsanlage – Verfahrensschema mit eingerichteter Probenahmestelle (P) im Reingas (am Kamin 1)

Auf dem Gelände einer stillgelegten Hausmülldeponie steht ein Blockheizkraftwerk (BHKW) mit zwei Modulen zur Stromerzeugung aus Deponiegas. Jedes Modul besteht aus einem Gas-Otto-Verbrennungsmotor mit Generator. Die sich innerhalb des Deponiekörpers infolge anaerober biologischer Abbauprozesse bildenden Deponiegase werden über Gasbrunnen, Gassammelleitungen und –stationen gefasst und über eine Verdichterstation dem BHKW zur Stromerzeugung bzw. der Fackel zur Verbrennung (z. B. bei längerem Motorstillstand) zugeführt. In der Verdichterstation wird das Deponierohgas in einem Kiestopffilter von Schwebstoffen befreit, in einem Kühler auf 5 °C abgekühlt und entfeuchtet, von drei Verdichtern angesaugt und verdichtet (ca. 60 hPa bis 70 hPa Überdruck nach Verdichtung). Hauptbestandteile des Deponiegases sind Methan mit ca. 50 Vol.-%, Kohlenstoffdioxid mit ca. 40 Vol.-% und Stickstoff. Nebenbestandteile sind u. a. Sauerstoff mit ca. 0,1 Vol.-%, Chlorkohlenwasserstoffe (CKW), Toluol, Benzol, Xylole und Schwefelwasserstoff. Bei beiden im BHKW installierten Motoren zur Deponiegasverbrennung handelt es sich um sog. magergemisch-aufgeladene 12-Zylinder-Gas-Otto-Motoren mit Lambdaregelung und Ladeluftkühlung, in denen das Deponiegas überstöchiometrisch (Luft-/Brennstoffverhältnis λ ca. 1,5 bis 1,6) oxidiert wird. Der Einsatz von Katalysatoren zur Abgasreinigung ist wegen der im Deponiegas enthaltenen Katalysatorgifte nicht gegeben.
